# 入間東部地区事務組合個別施設計画

令和3（2021）年3月

（令和6（2024）年4月改訂）

入間東部地区事務組合

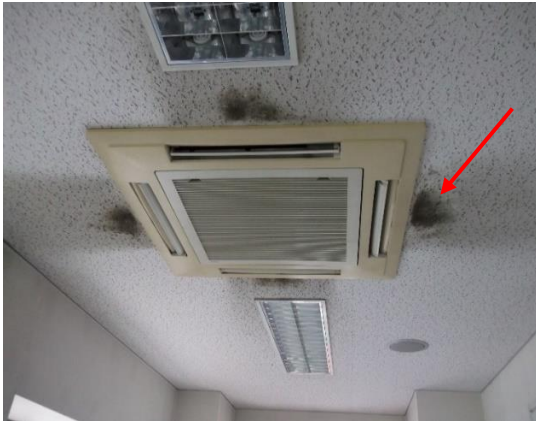
＜三芳分署、エアコン吹出口＞

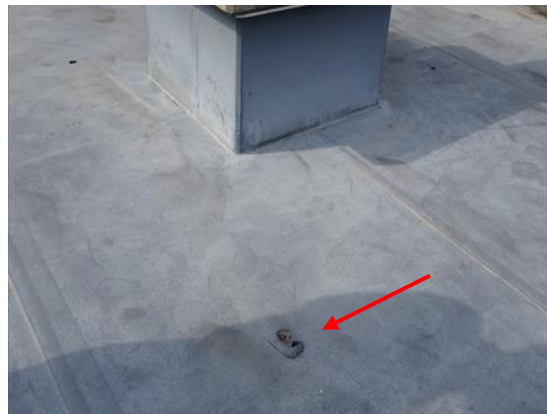
＜東消防署、屋上防水穴＞

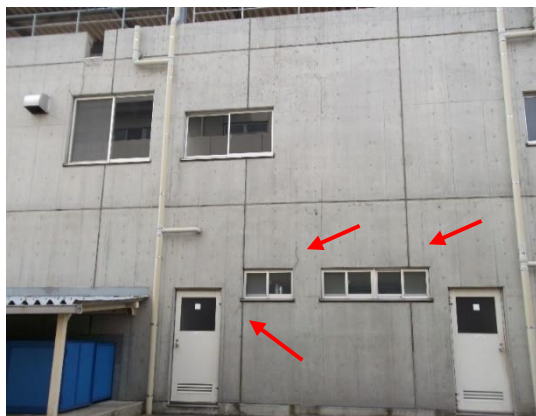
＜東消防署 B 棟、外壁ひび割れ＞

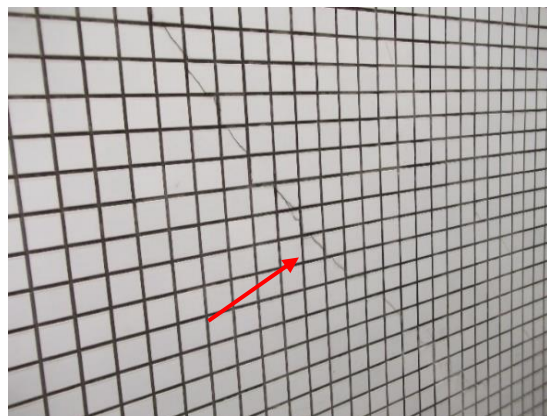
＜ふじみ野分署、外壁ひび割れ＞

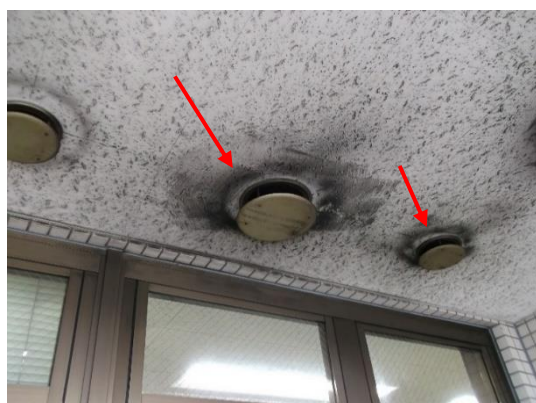
＜ふじみ野分署、吹出口汚れ＞

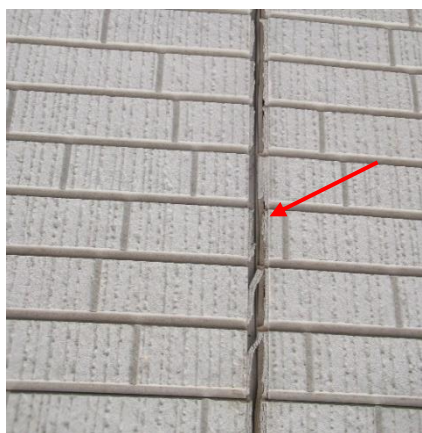
| 施設類型 | | 施設番号 | 施設名 | 棟番号 | 棟名 | 評価結果区分（A～D） | | | | | | | 竣工年<br>（西暦） | 経過<br>年数<br>(2020/7) | 延べ面積<br>(㎡) | 備考 |
|---|---|---|---|---|---|---|---|---|---|---|---|---|---|---|---|---|
| | | 17 | ふじみ野市消防団<br>第5分団車庫 | 17 | ふじみ野市消防団<br>第5分団車庫 | A | B | C | B | B | B | 695 | H 9<br>(1997) | 23 | 52.99 | シーリング劣化<br>等 |

<ふじみ野消防団第5分団、外壁ひび割れ>

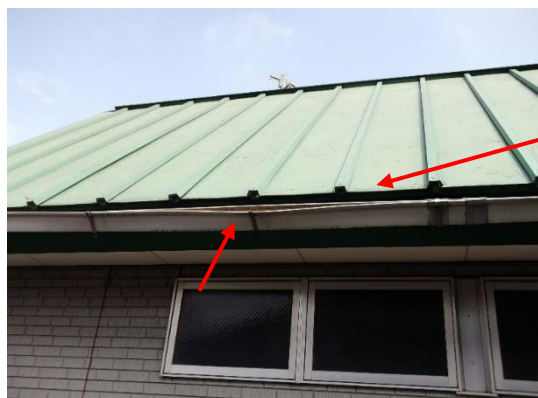
<ふじみ野消防団第5分団、屋根樋>

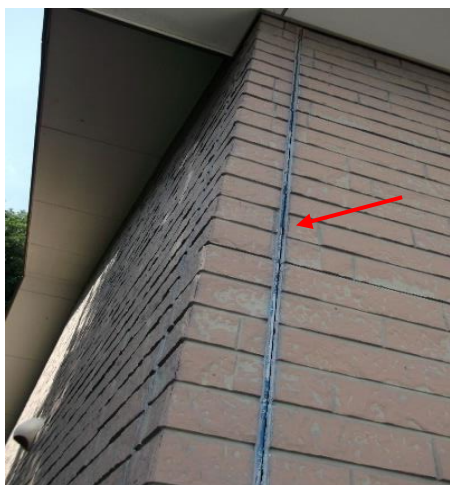
| 施設類型 | | 施設番号 | 施設名 | 棟番号 | 棟名 | 評価結果区分（A～D） | | | | | | | 竣工年<br>（西暦） | 経過<br>年数<br>(2020/7) | 延べ面積<br>(㎡) | 備考 |
|---|---|---|---|---|---|---|---|---|---|---|---|---|---|---|---|---|
| | | 20 | ふじみ野市消防団<br>第8分団車庫 | 20 | ふじみ野市消防団<br>第8分団車庫 | A | B | C | A | A | A | 780 | H 13<br>(2001) | 19 | 52.99 | シーリング劣化<br>等 |

<ふじみ野消防団第8分団、外壁のひび割れ>

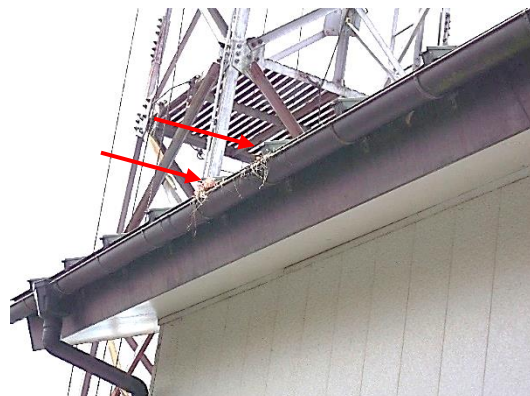
<ふじみ野消防団第10分団、屋根樋>

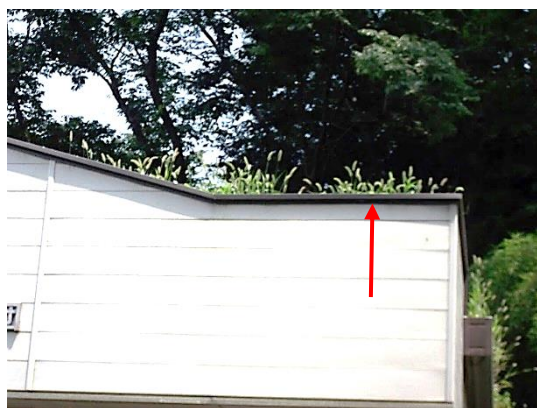
<三芳町消防団第2分団、屋根雑草>

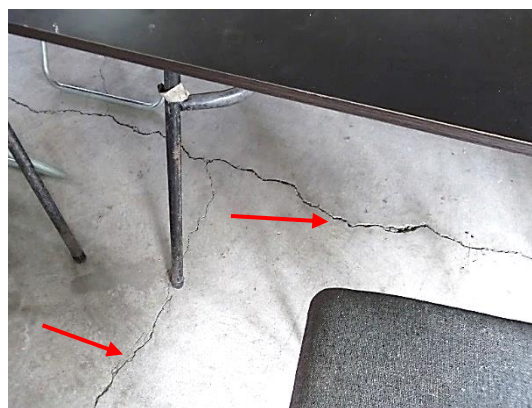
<三芳町消防団第5分団、床のひび割れ>
